# AMC BOS™ recupera un agujero abandonado y aumenta la productividad en Arizona, EE.UU.

## ESTUDIO DE CASO

Recupera un agujero abandonado y aumenta la productividad en Arizona, EE.UU.

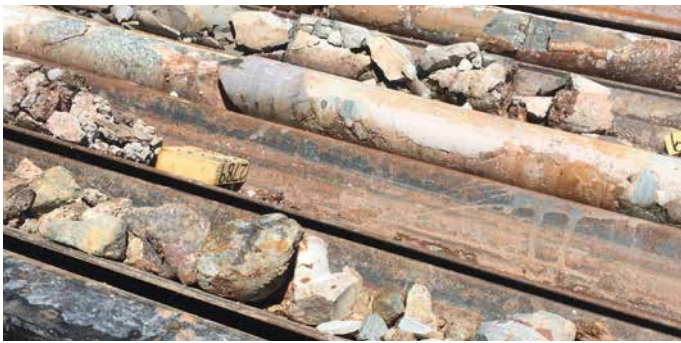
## Antes

Formación antes de utilizar el AMC BOS™.

AMC realizó la perforación usando el AMC BOS UNIT™ y la acondicionó durante 15 minutos antes de retirar la unidad y que la cuadrilla inicie la perforación. Inicialmente se recuperó 1.5' de los residuos de perforación, que se mantenían en conjunto por la AMC BOS FIX™. El mayor reto que enfrentó la cuadrilla de perforación fue que solo había 50% AMC BOS™ fue capaz de estabilizar el colapso y el terreno accidentado, permitiendo que las cuadrillas de perforación avancen al agujero a más de 93 pies en uno de los turnos. Los resultados fueron visibles en las muestras seleccionadas.

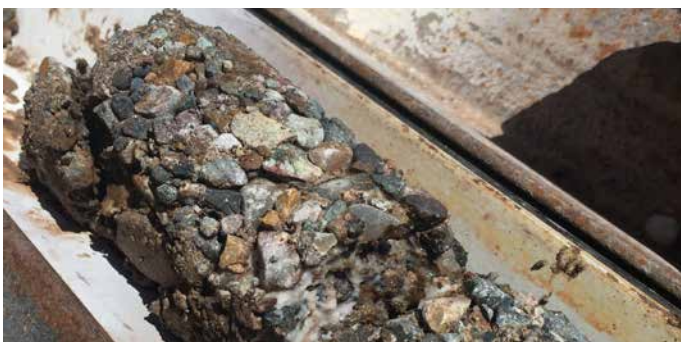
## Después

Al usar AMC BOS™ se consolidó la formación.
